Die Kunst liegt im Detail

SCHIEFER » Bei der Sanierung eines Rathausdaches hatte der Dachdecker eine Vielzahl an Gauben und Türmen einzubinden. Unter Beteiligung eines Sachverständigen wurden die Arbeiten in Altdeutscher Deckung regelkonform ausgeführt.

- Objekt:** Dachsanierung Historisches Rathaus I, Koblenz
Bauherr: Stadt Koblenz
Planer: Hochbauamt der Stadt Koblenz
Gutachterliche Betreuung: Dachdeckermeister Herbert Gärtner, ö.b.u.v. Sachverständiger, Rüscheid
Material: Moselschiefer
Hersteller: Rathscheck Schiefer und Dach-Systeme, Mayen-Katzenberg

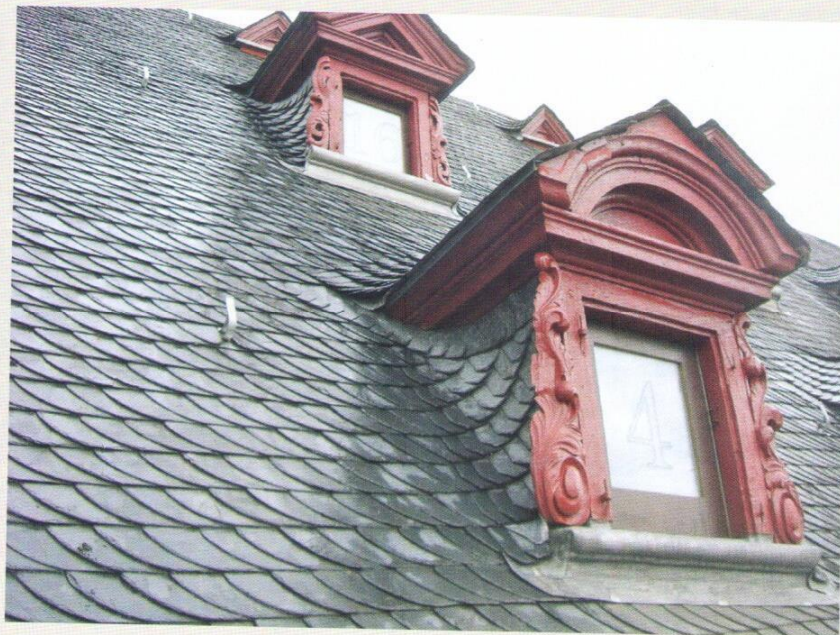
Gauben mit Verzierungen und den Zahlen an den Fenstern als Adventskalender.

dem Jesuitenplatz abgebaut werden konnten. Dies liegt insbesondere darin begründet, dass – abgesehen vom Platz für den Weihnachtsmarkt – die Gauben eine tou-

ristische Besonderheit darstellen, da die Gaubenfenster mit beleuchteten Zahlen versehen als Adventskalender fungieren.

Weiter musste vor den Arbeiten mit dem Landesamt für Denkmalschutz und einem Holztechniker festgelegt werden, inwieweit die seitlichen Holzverzierungen wieder verwendbar sind und repariert und modernisiert werden konnten. Die Holzverzierungen wurden demontiert, danach vom Dachdecker Metallwinkel als Unterlage eingebaut, die zugleich den Anschluss für die Schieferdeckung bildeten. Nach Restau-

ration der Verzierungen durch die Schreiner und Maler wurden die Holzteile auf das vorhandene Metallprofil geschraubt. Die Gaubenwangen konnten dann seitlich begedeckt werden, sodass noch ein kleiner Wasserlauf bestehen bleibt, der optisch von der Straße nicht zu erkennen ist.

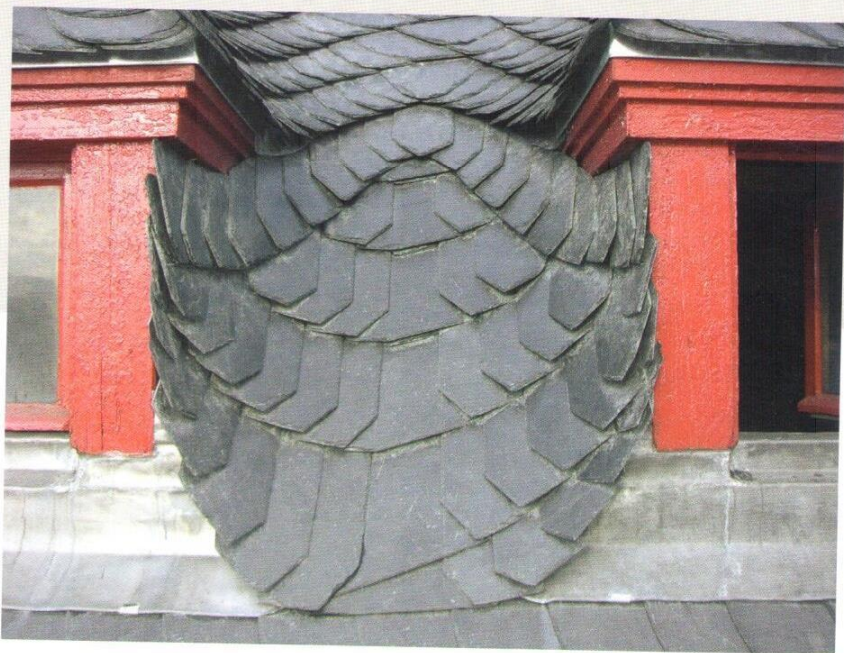
Filigranarbeit mit Kehlsteinen mit geradem Bruch.

Die Orte erfolgten fachregelgemäß als eingebundene Stichorte beim Anfangort und als Doppelort beim Endort. Nach Montage der Kehlchalungen wurden auch die Kehlen fachgerecht eingebunden gedeckt. Bei den Kehlen war gewünscht,

die Kehlsteine mit einem geraden Bruch zu versehen. Diese aus der Barockzeit stammende Art der Kehldeckung ist im Koblenzer Raum stark verbreitet, sie wurde bei den Sanierungen der Hauptdachflächen eingesetzt und ist an den anderen Dachflächen des Rathauses ebenfalls vorhanden.

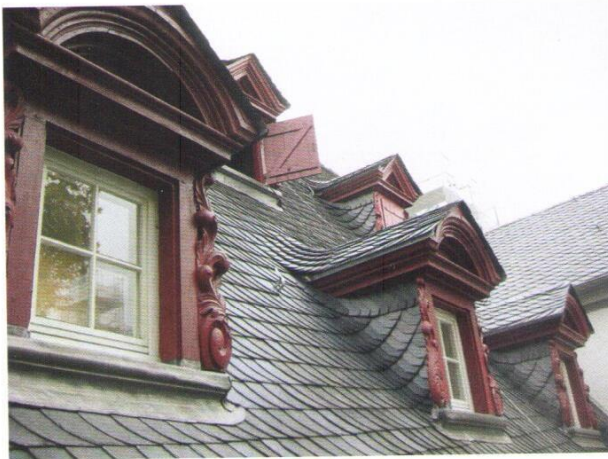
Fertige Dachlandschaft am Schängelplatz: Fenster in den genutzten Teilen, Klappläden im Dachbodenbereich.

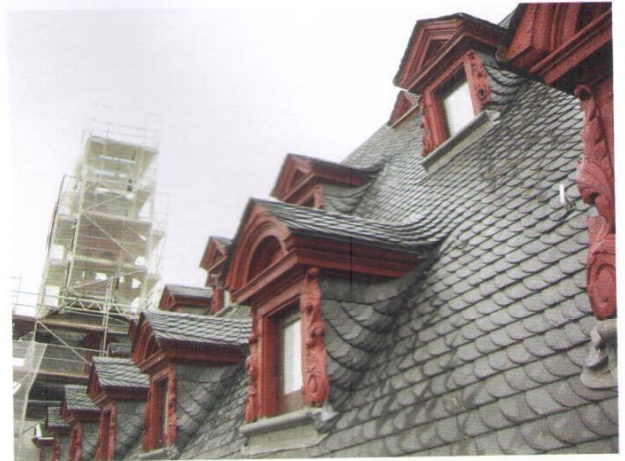
Dachlandschaft über dem Jesuitenplatz mit Sattel- und Spitzgauben sowie eingerüstetem Turm.

Die Türme, welche an den Ecken des Rathauses stehen, wurden ebenfalls saniert. Auch hier war ein partielles Sanieren des Holzwerkes erforderlich. Die Deckung erfolgte aufgrund der besonderen Form (Bombierung) mit einigen Eigenheiten. Die im oberen Bereich der Dachflächen immer geringer werdende Dachneigung musste bei der Ausführung Berücksichtigung finden. Da aus optischen und denkmalschutztechnischen Gründen ein Unterdach in diesem Bereich nicht eingebaut werden konnte, wurden hier weitere Zusatzmaßnahmen für die Fläche erforderlich, um das Risiko der flachen Neigung zu kompensieren.

Als Vordeckung wurde eine Polymerbitumen-Kaltklebeschweißbahn in drei Millimeter Dicke gewählt und die Höhen- und Seitenüberdeckung der Schiefer um jeweils dreißig Prozent erhöht. Diese Mehraufwendungen reichen bei den relativ kleinen Flächen aus, um eine erhöhte Sicherheit zu erzielen. Auch hier erfolgten die Deckungen der Orte fachregelgerecht mit eingebundenen Stichorten beziehungsweise am Endort mit Doppelorten. Die Sattelkehlen wurden ebenfalls von der kleinen in die große Fläche gedeckt und eingebunden.
